感光材事故の原因調査及び  
安全管理に関する調査報告書  
(要約版)

本件事故は、東洋合成工業千葉工場（千葉県香取郡東庄町宮野台1番51号）の第2感光材工場1階 乾燥室（4）・通路・包装室で平成19年11月13日 午前10時20分ごろに発生しました。

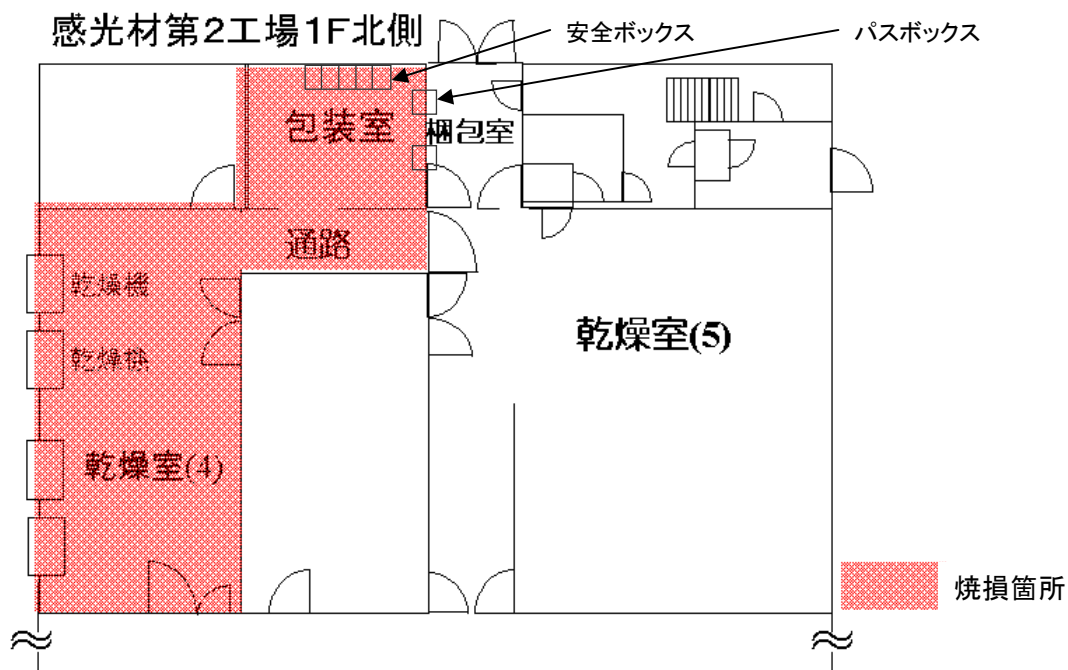
乾燥室（4）では乾燥終了を確認するため、水分測定用に製品をサンプリングし、その後、乾燥機の蓋を閉め、中央制御室の係員に再乾燥を指示しました。本件事故は、サンプリングした係員が通路・乾燥室（5）を通して第2感光材工場から出た後に発生したと推定されます。

この事故により、当社協力会社社員2名の方々が亡くなくなりました。また、協力会社社員6名が検査のため病院に搬送されましたが、医師による診断の結果、異常が認められなかったため、当日、帰宅しました。焼損箇所は、感光材第2工場 1階 乾燥室(4)・通路・包装室の約100㎡、及び3階までのケーブルです。
